# PROCES-VERBAL DE DESCRIPTION

En application des articles R322-1 à R322-3 du Code des procédures civiles d'exécution, je me suis rendu ce jour à 09h00 à l'adresse du bien saisi sis lieudit Puyferrat au VAUCLIN (97280), à l'effet de procéder à son descriptif.

La saisie porte sur un immeuble consistant en un terrain sur lequel sont édifiées deux maisons (une en bois et une en béton), sis lieudit Puyferrat au VAUCLIN (97280) et figurant au cadastre de ladite commune sous le numéro V376 d'une contenant cadastrale de 3 hectares, 35 ares et 62 centiares.

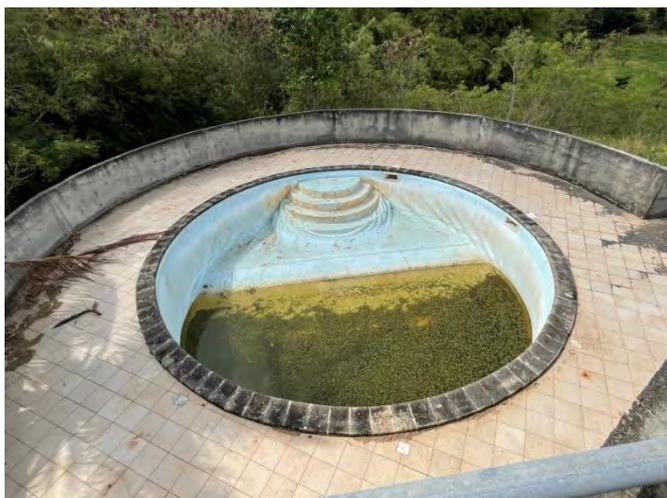
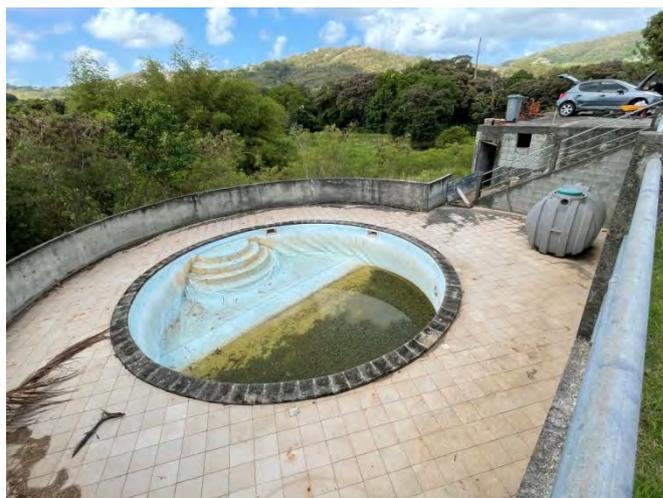
Le terrain est équipée, en contrebas de la maison, d'une piscine, non entretenue, dans un état dégradé.

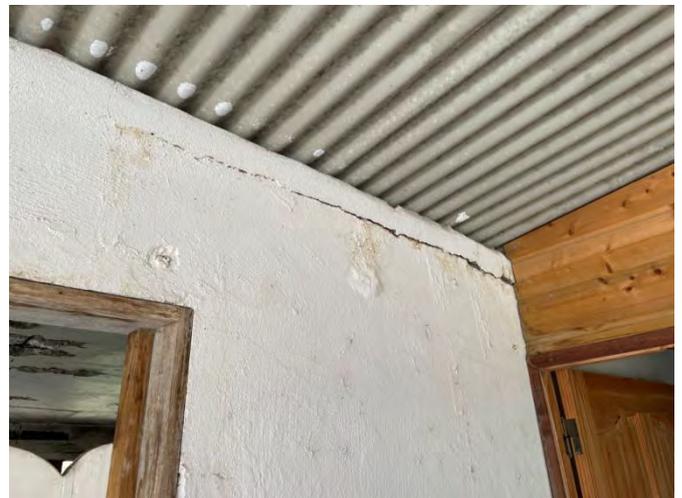
Le mur de la cuisine présente une importante fissure.

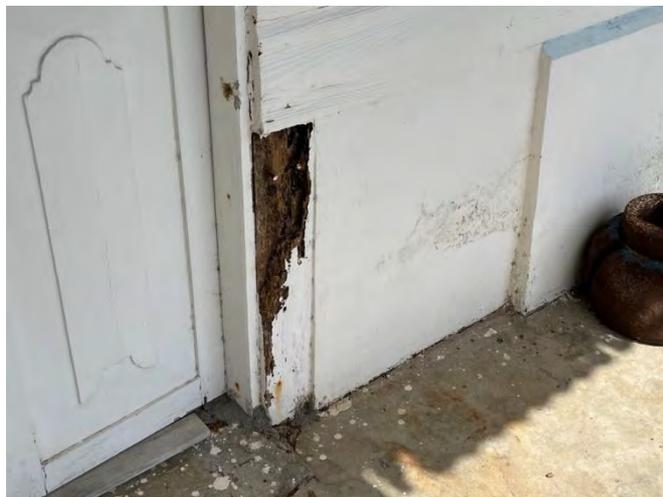
Le châssis en bois d'une porte donnant sur le séjour est fortement dégradé, rongé par les termites.

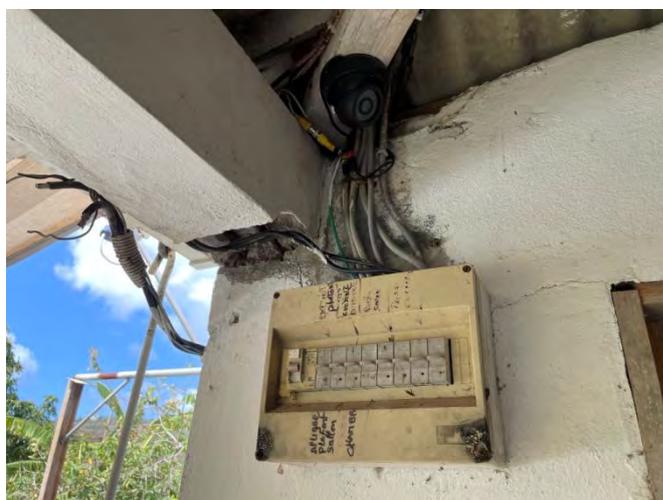
Le tableau électrique se trouve sous la véranda, et présente un aspect vétuste.

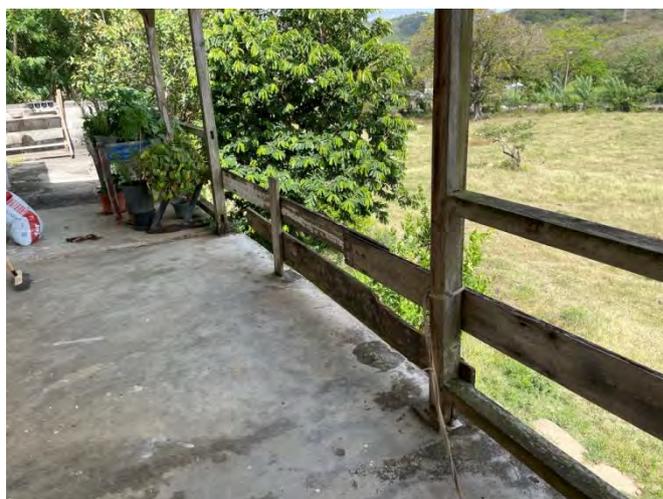
Le garde-corps en bois se trouve dans un état dégradé.

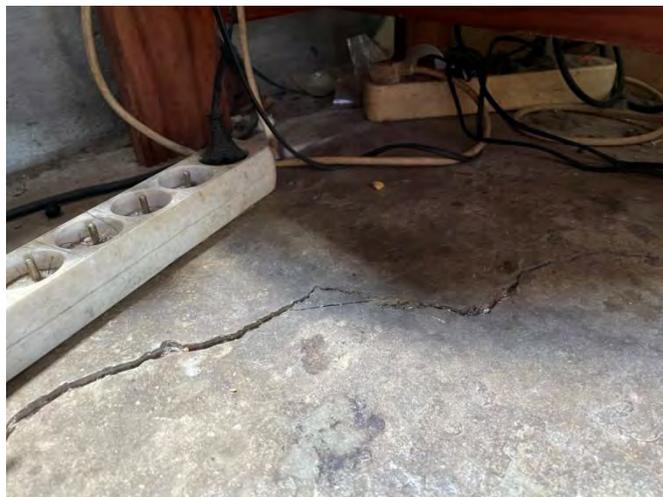
Le sol est en béton brut, en mauvais état avec des fissures.

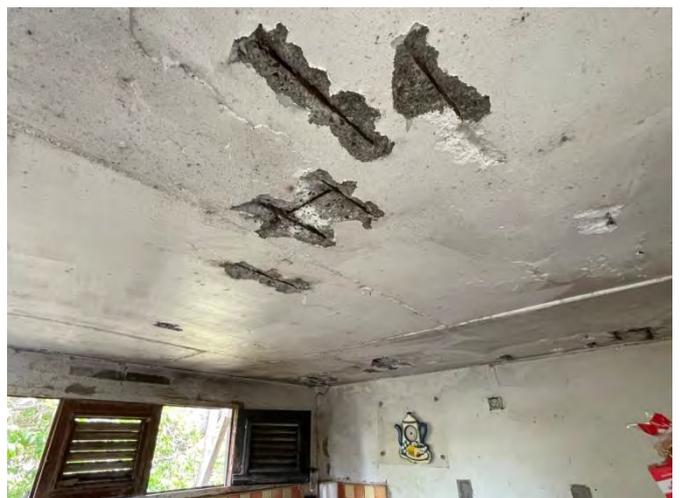
Le plafond en béton est fortement endommagé avec des éclats et les fers d'armature apparents.

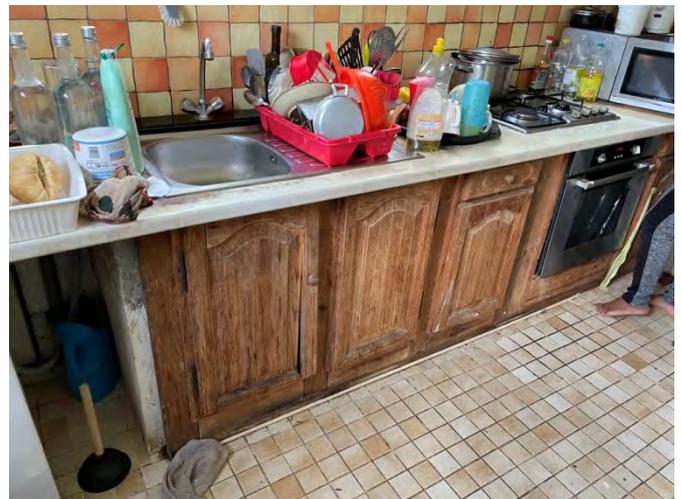
La cuisine est équipée d'un plan de travail et de placards.  
Les façades en bois des placards se trouvent dans un état dégradé.

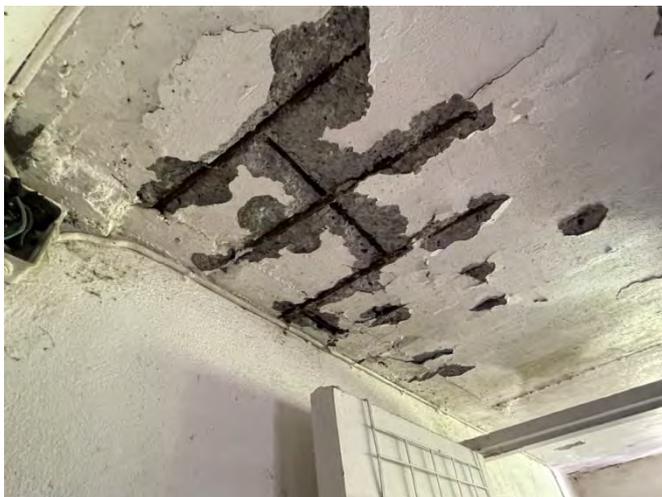
Le plafond se trouve dans un état dégradé avec des éclats et les fers d'armature apparents.

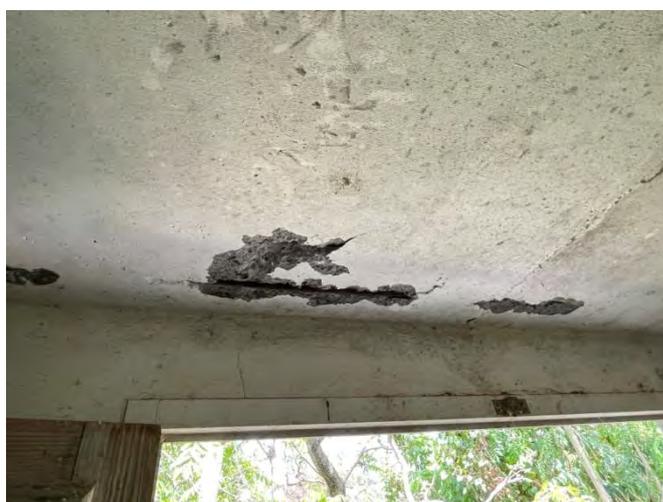
Le plafond se trouve dans un état dégradé avec des éclats dans le béton et les fers d'armature apparents.

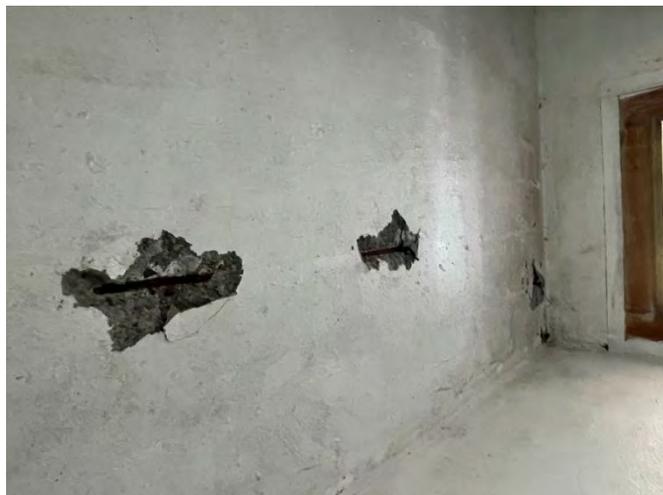
Le plafond se trouve dans un état dégradé avec des éclats dans le béton et les fers d'armature apparents.

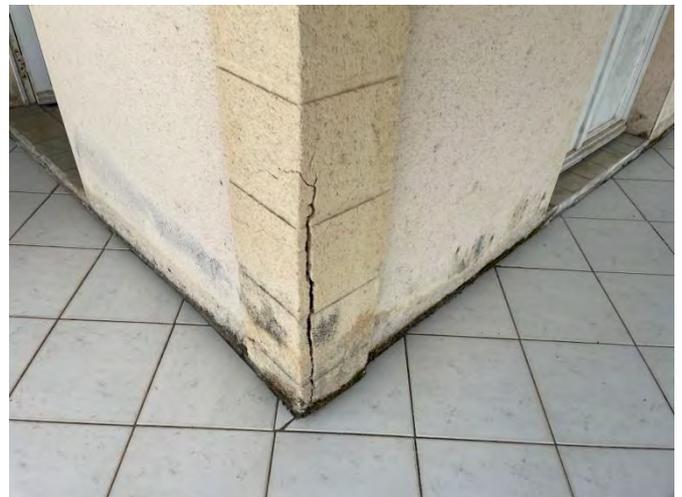
Une importante fissure est présente dans l'un des angles.

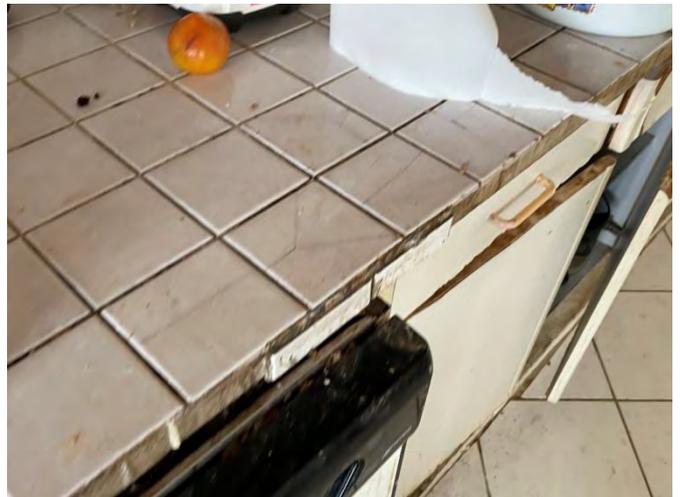
- un plan de travail recouvert de carreaux de faïence, dans un état dégradé : certains carreaux sont ébréchés ou manquants.

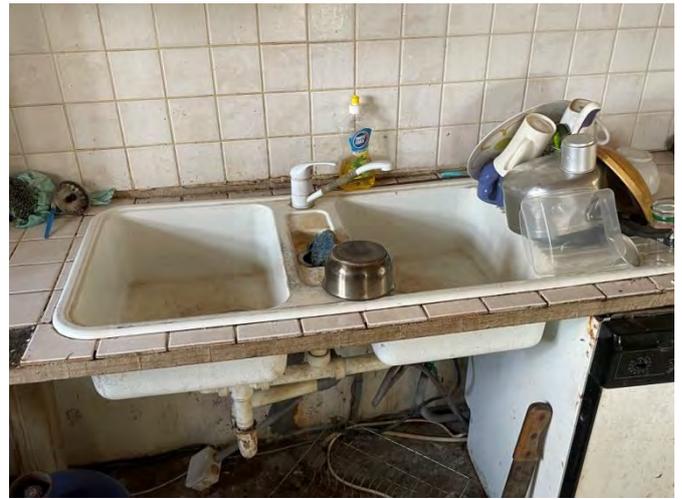
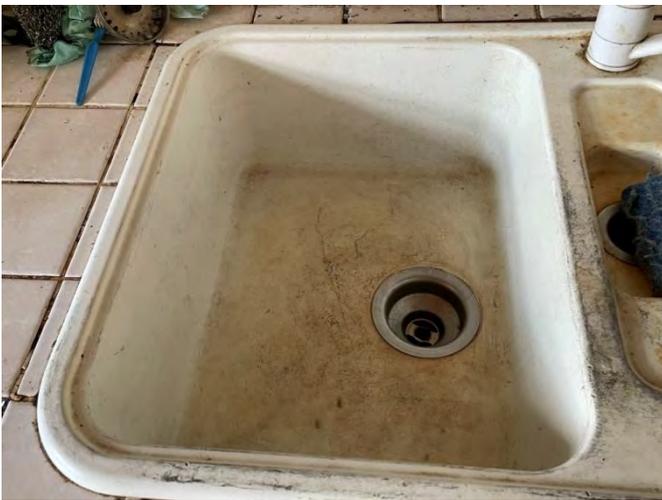
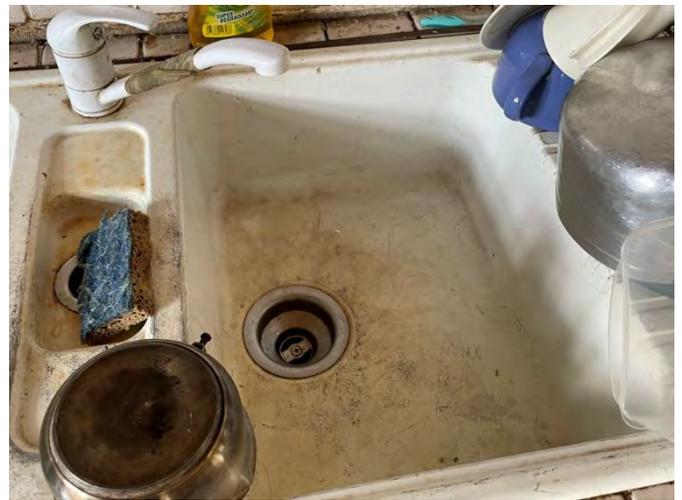
- un évier double bac dans un état dégradé. Le mélangeur se trouve également dans un état dégradé.

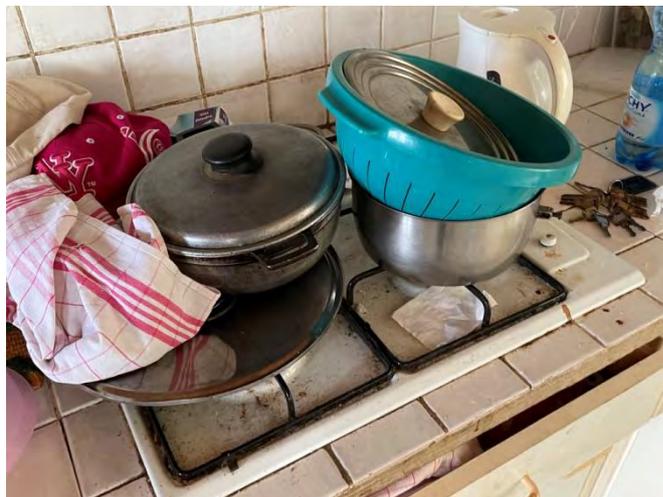
Une plaque de cuisson au gaz, dans un état dégradé.

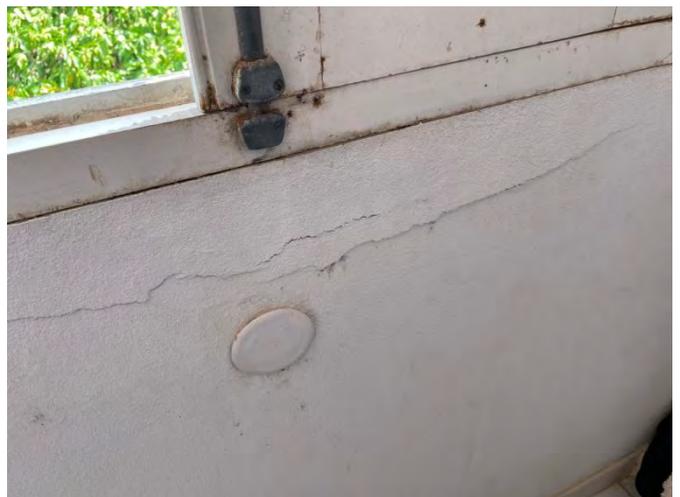
Les murs présentent des fissures sous les fenêtres.

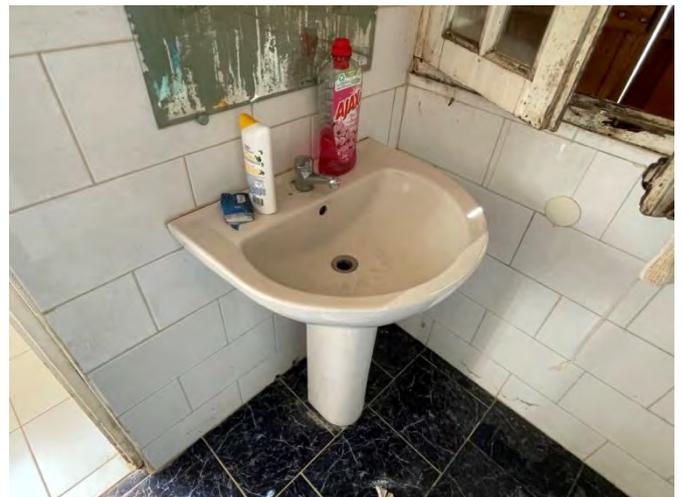
**Equipements :**  
- un lavabo, en mauvais état.

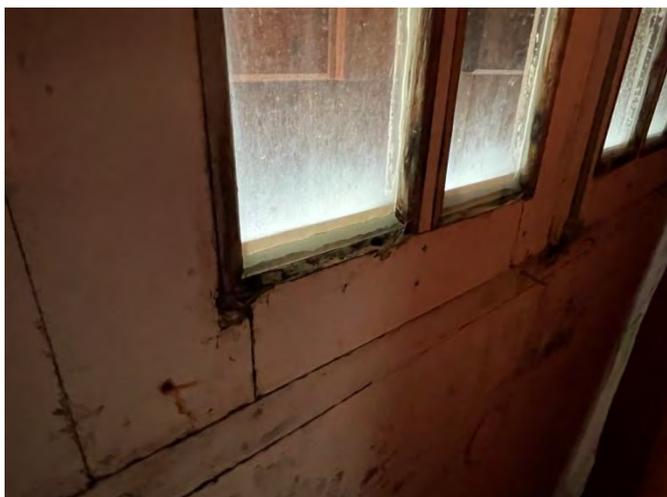
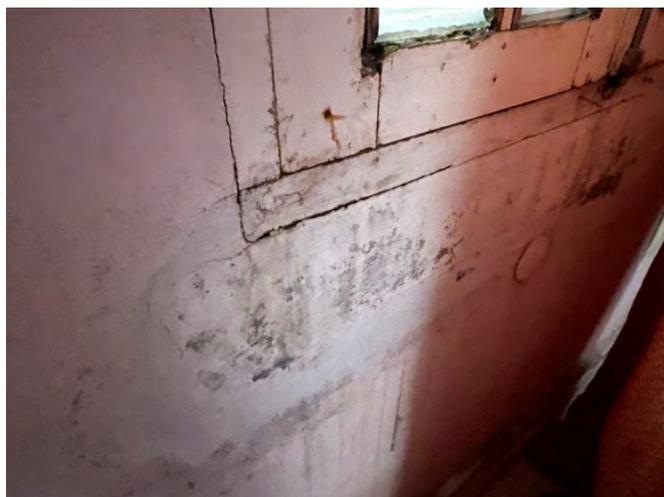
Les murs présentent des traces d'infiltration sous la fenêtre côté est.
