# PROCES-VERBAL DE DESCRIPTION

En application des articles R322-1 à R322-3 du Code des procédures civiles d'exécution, je me suis rendu ce jour à 09h00 à l'adresse du bien saisi sis lieudit Puyferrat au VAUCLIN (97280), à l'effet de procéder à son descriptif.

La saisie porte sur un immeuble consistant en un terrain sur lequel sont édifiées deux maisons (une en bois et une en béton), sis lieudit Puyferrat au VAUCLIN (97280) et figurant au cadastre de ladite commune sous le numéro V376 d'une contenant cadastrale de 3 hectares, 35 ares et 62 centiares.

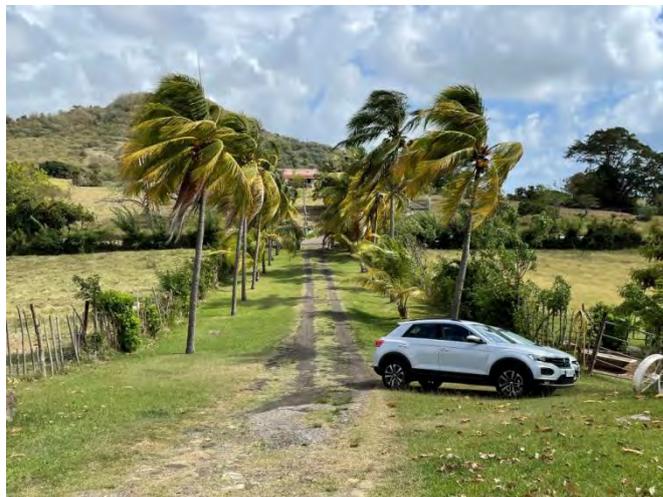
Une allée bordée de cocotiers relie les deux maisons à la route nationale 6.

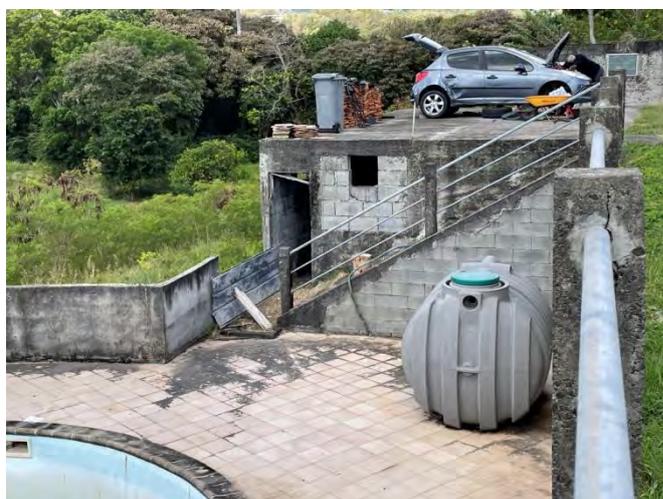
Un local piscine en béton et parpaings bruts, non terminé, jouxte la piscine.

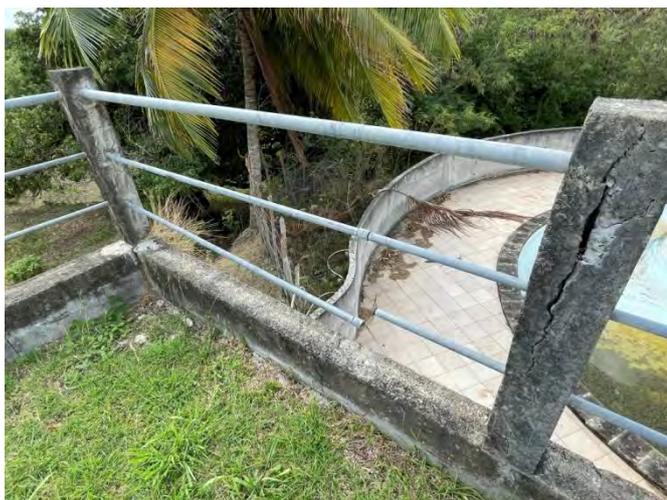
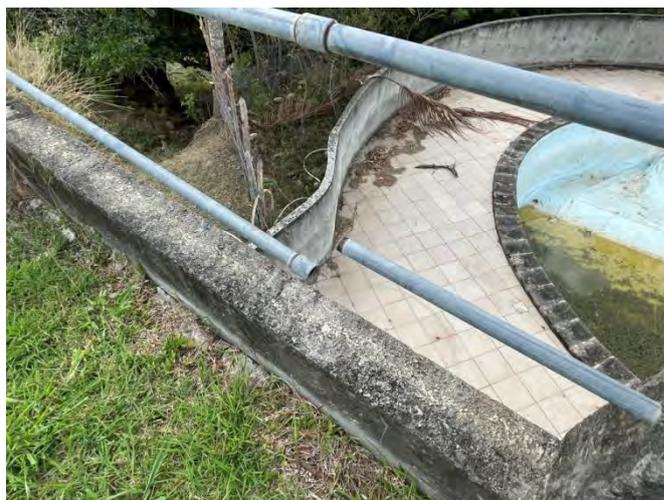
Le garde-corps de la partie du jardin surplombant la piscine est endommagé.

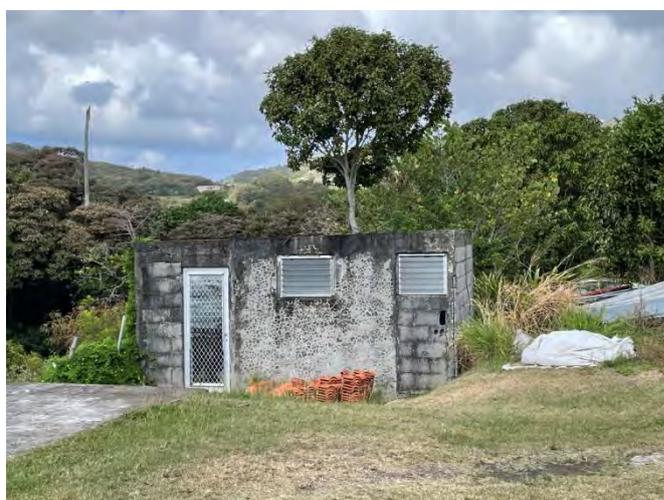
Un abri en béton et parpaings bruts est édifié

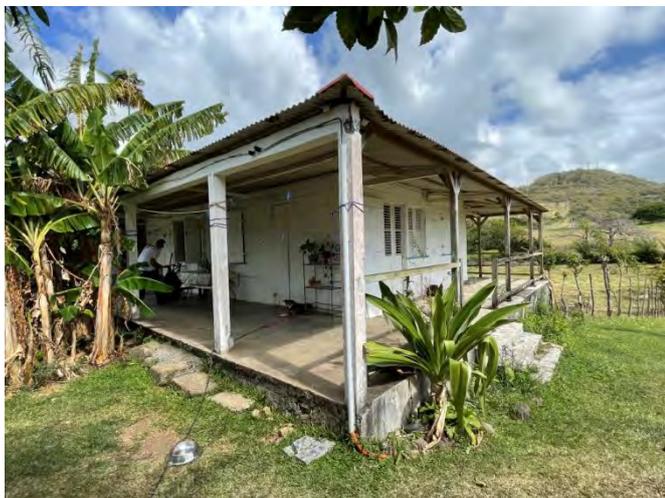
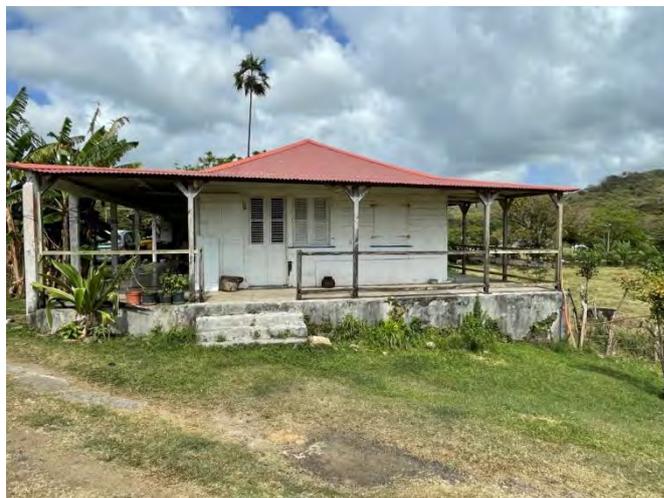
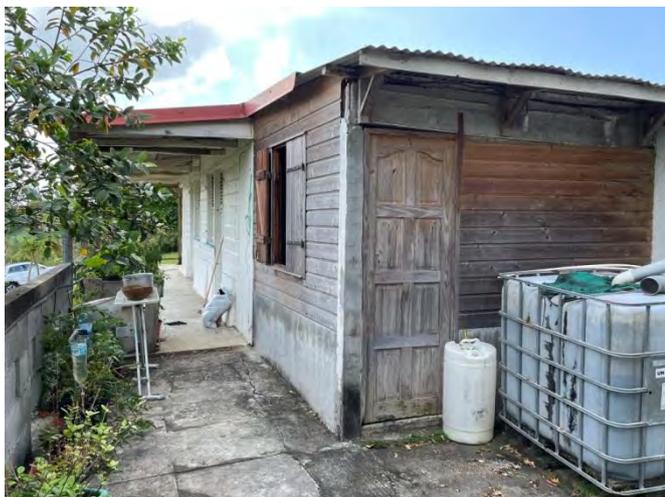
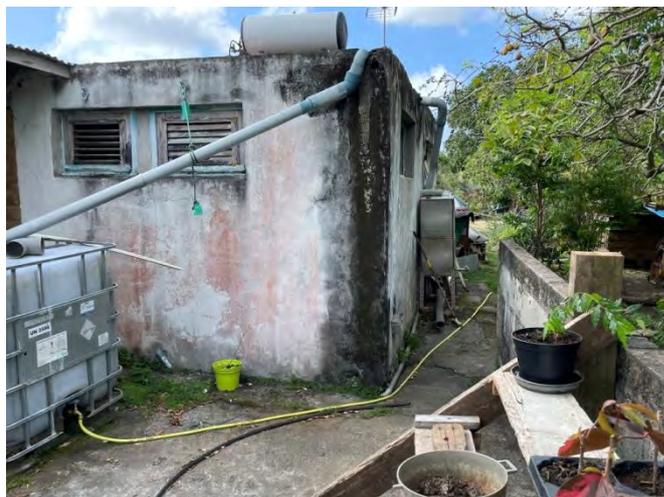
## Maison en bois :

Elle se trouve dans un état vétuste.

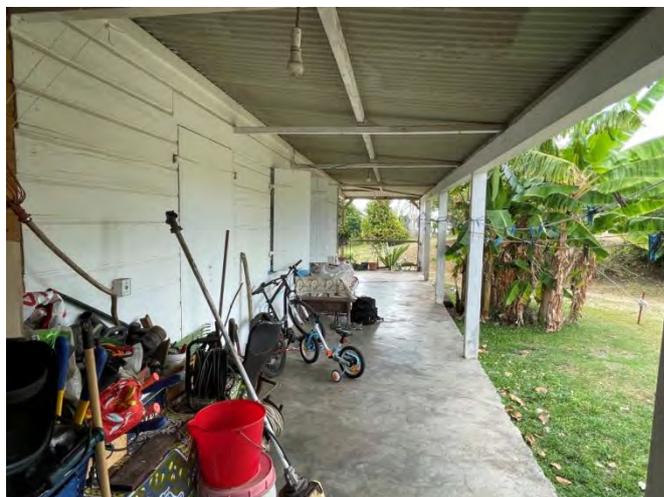
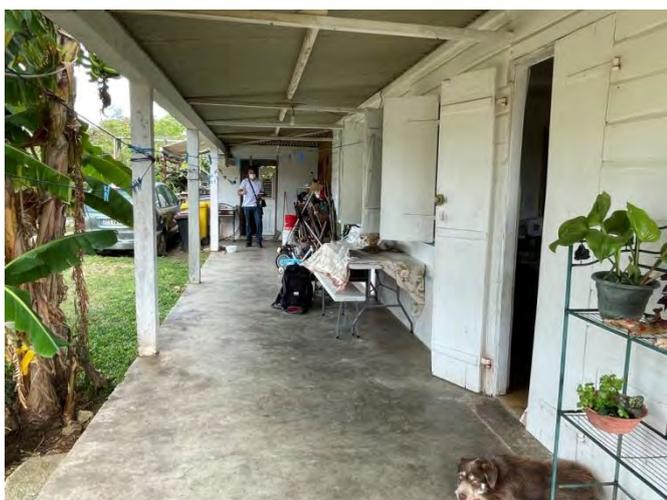
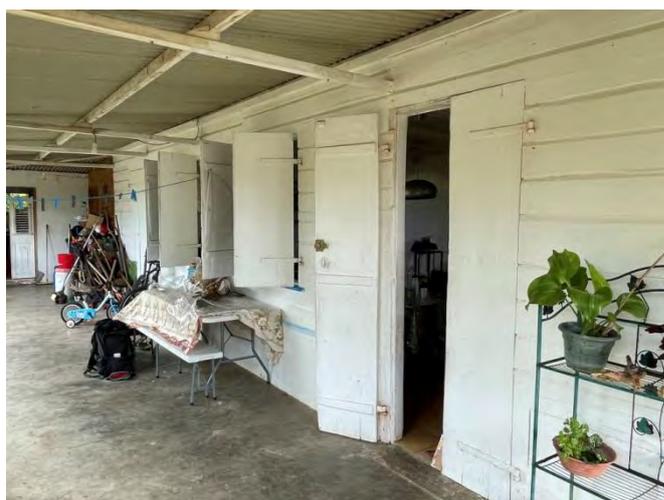
### Véranda :

La véranda est recouverte d'un toit en tôle, sans faux-plafond. Les murs sont en bois avec soubassement en béton. Le sol est en béton brut, en mauvais état avec de nombreuses fissures et éclats.

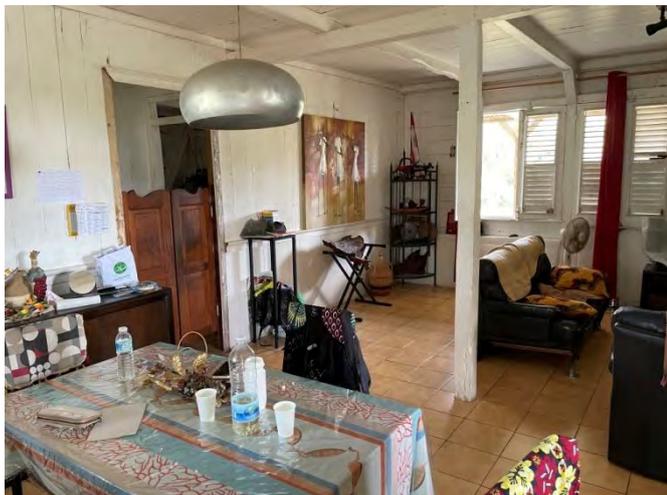
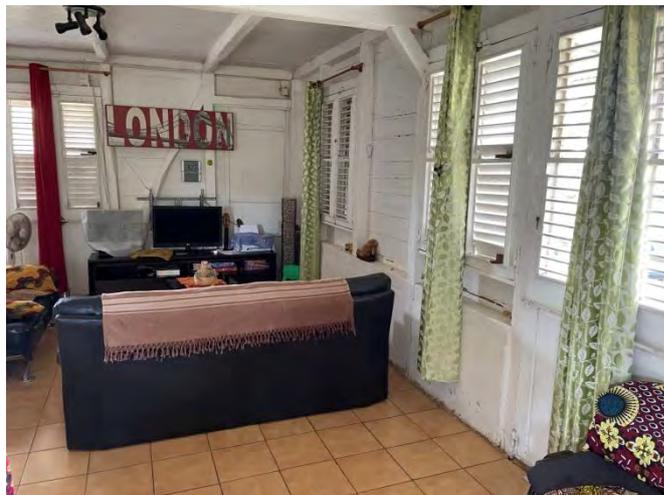
## Séjour :

Le plafond et les murs sont en bois, dans un état vétuste.  
Le sol est recouvert de carreaux de faïence.

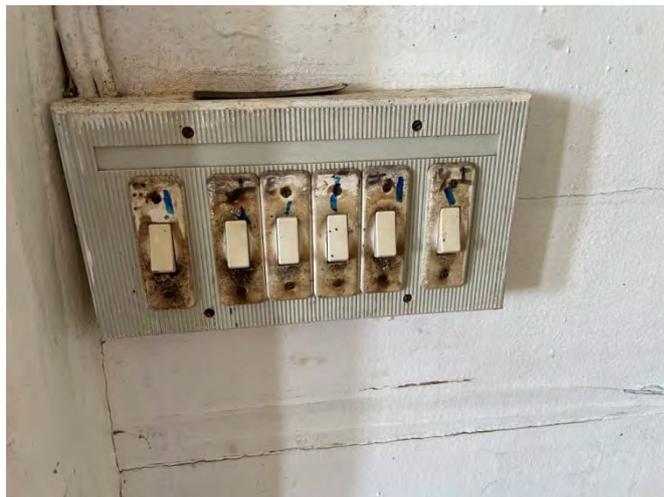
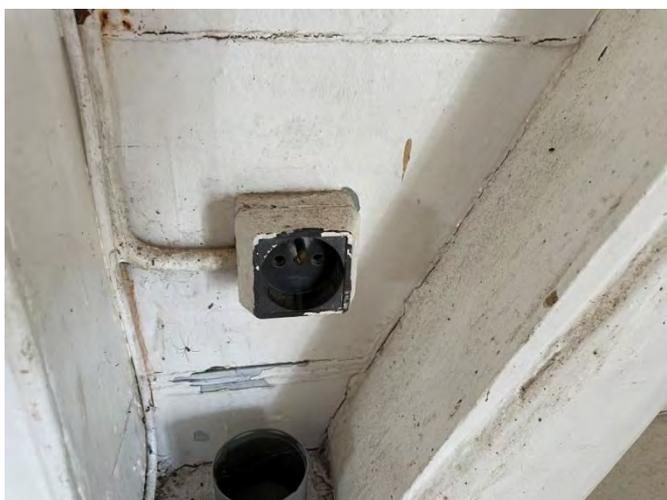
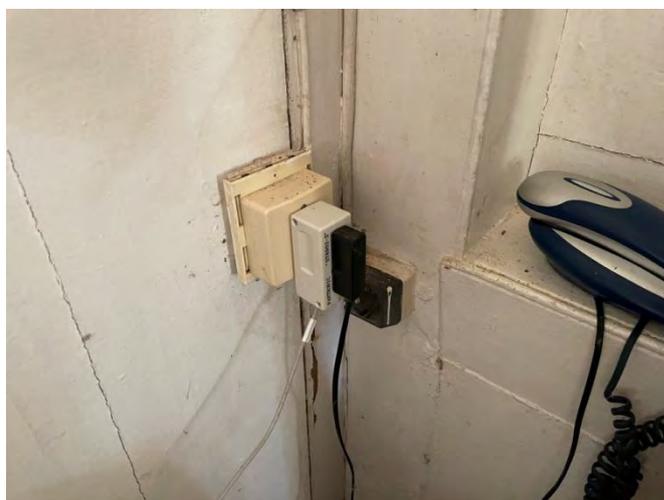
Les installations présentent un aspect vétuste et comprennent :

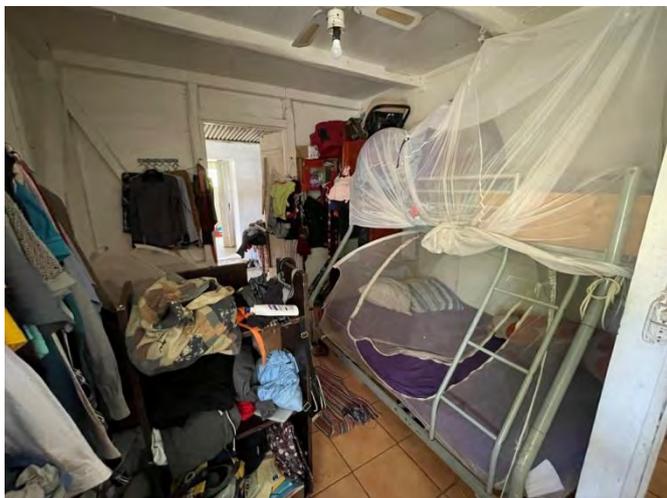
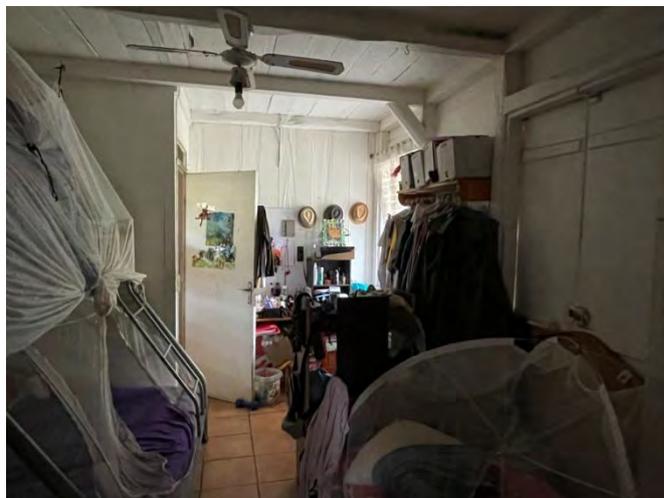
## Chambre 1 :

Le plafond et les murs sont en bois, dans un état vétuste.  
Le sol est recouvert de carreaux de faïence.

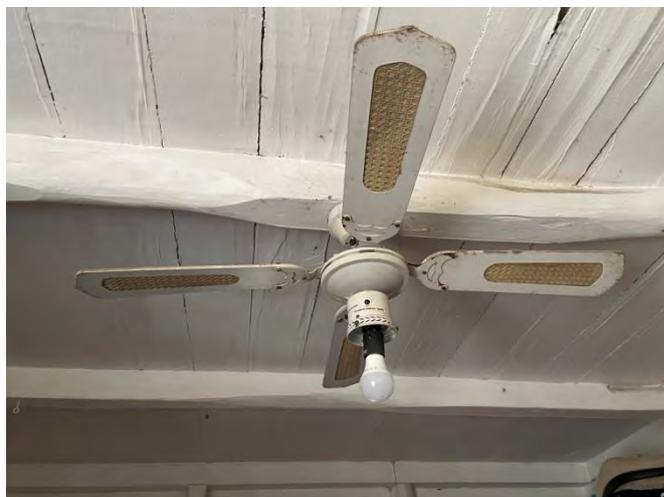
Les installations présentent un aspect vétuste et comprennent :

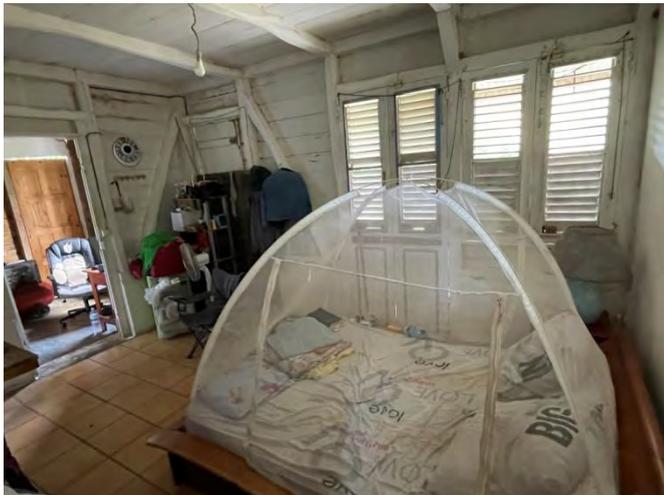
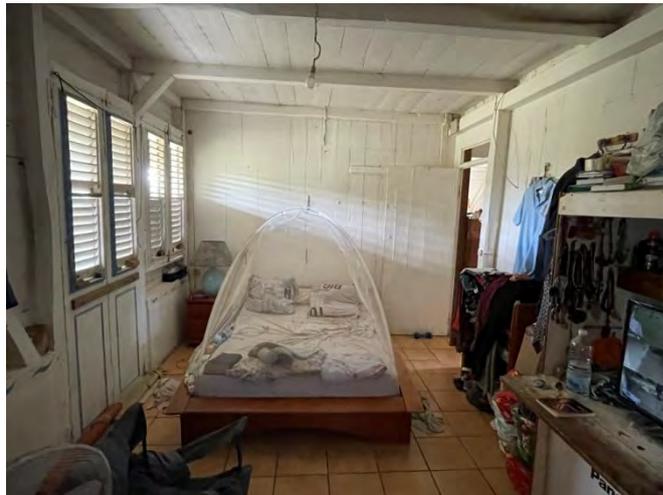
## Chambre 2 :

Le plafond et les murs sont en bois, dans un état vétuste.  
Le sol est recouvert de carreaux de faïence.

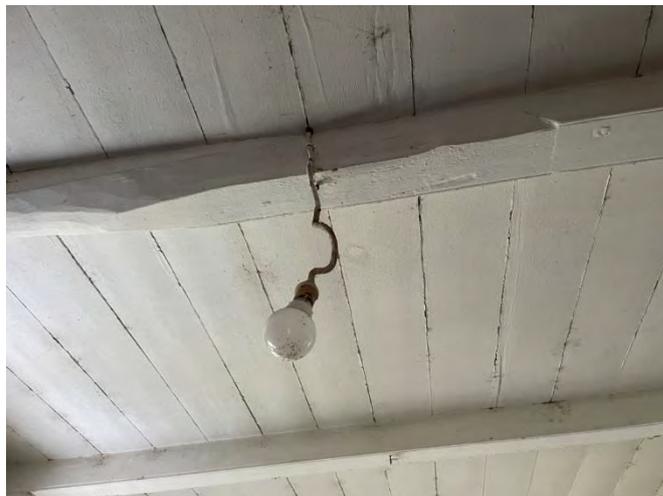
Les installations présentent un aspect vétuste et comprennent :

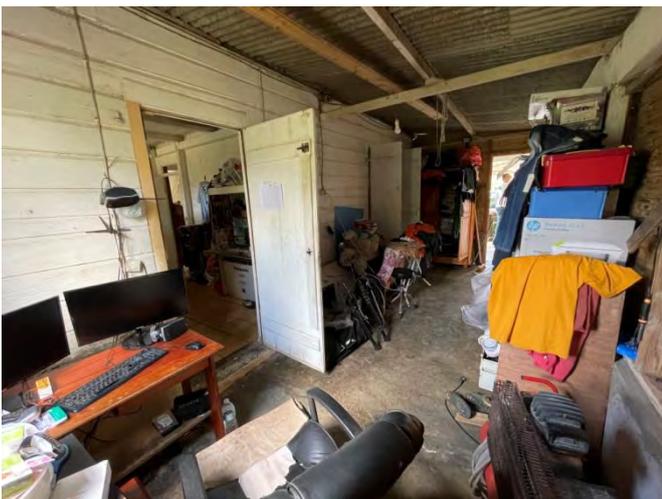
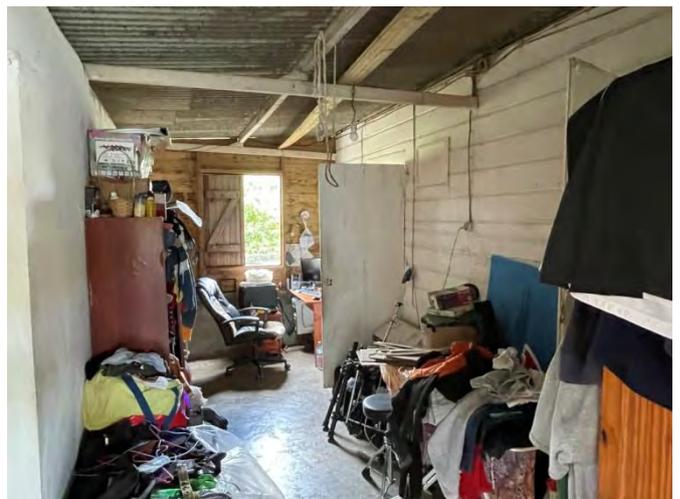
**Vestibule :**

Le plafond est en tôles.  
Les murs sont en bois (3/4, dont 2 non peints) et en béton (1/4).

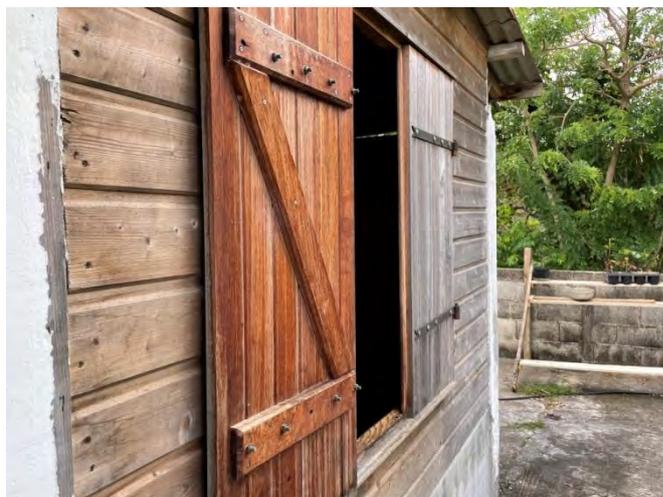
- une fenêtre en bois non peinte ;
- une porte en bois non peinte.

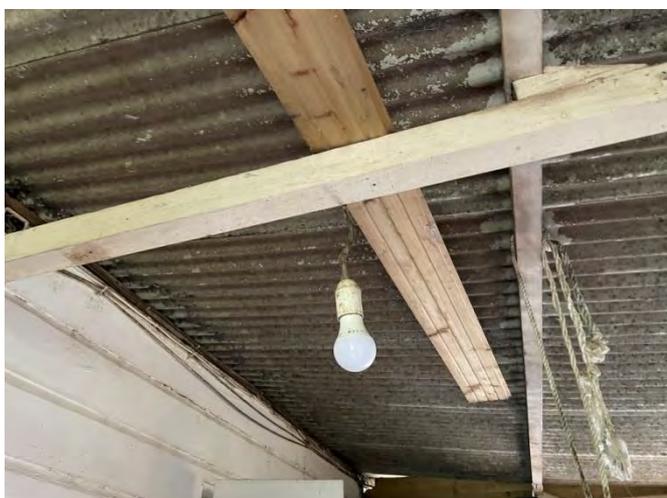
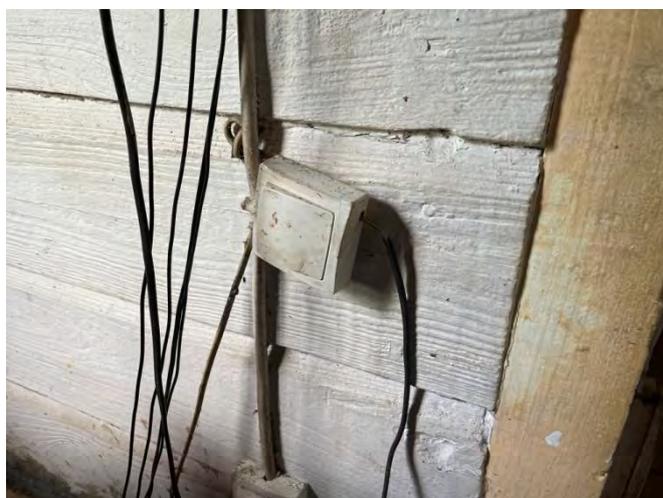
Les installations présentent un aspect vétuste et comprennent :

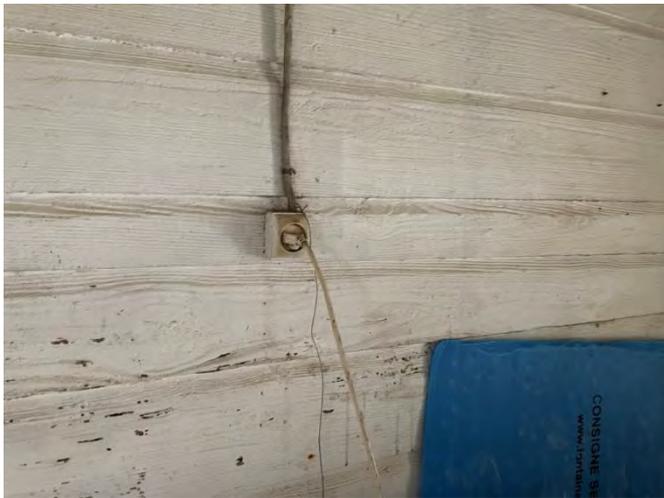
Une boîte de dérivation est ouverte, sans capot.

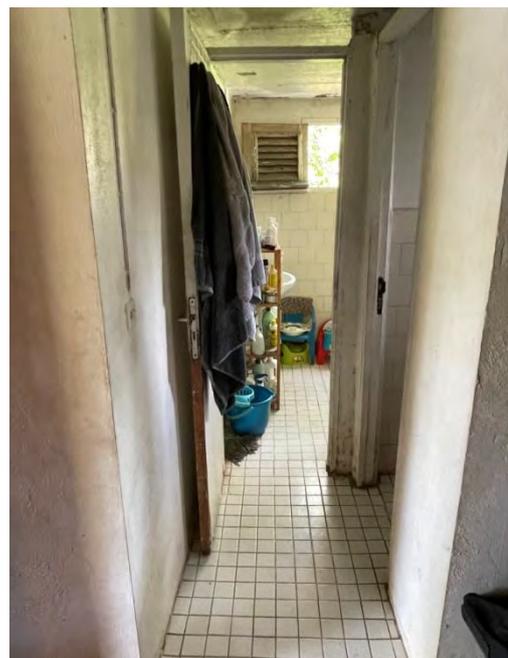
Le plafond se trouve dans un état dégradé avec des éclats et les fers d'armature apparents.

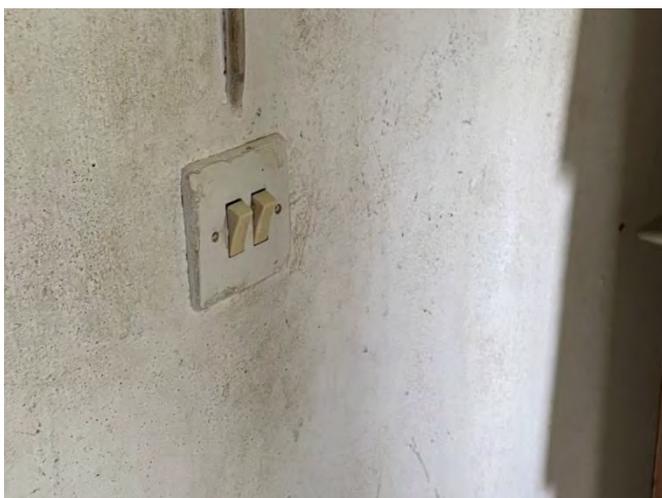
Une boîte de dérivation est ouverte, sans capot.

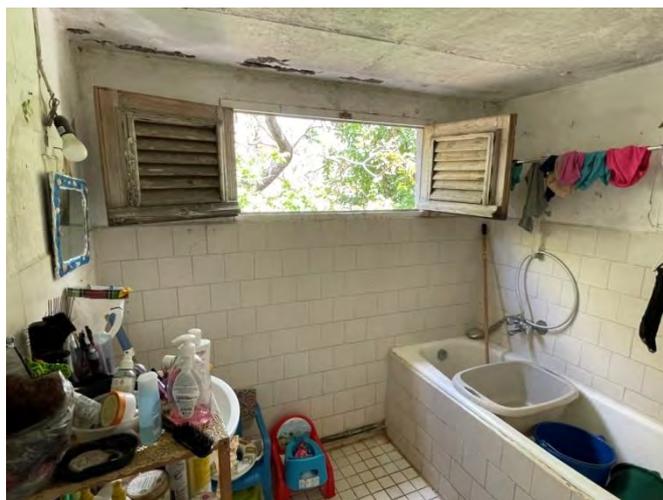
Le plafond se trouve dans un état dégradé avec des éclats dans le béton et les fers d'armature apparents.

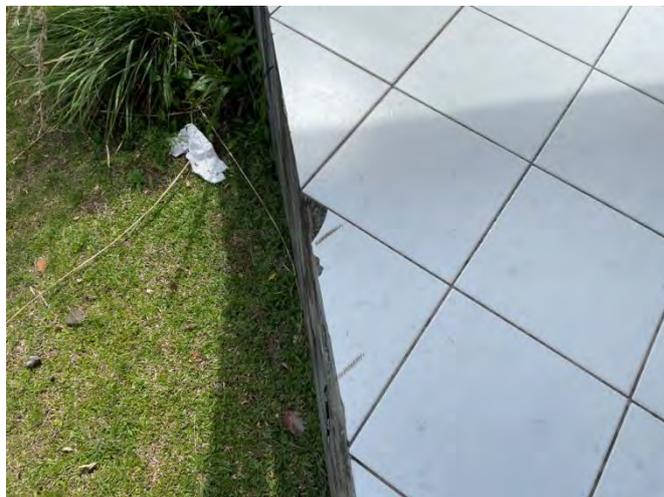
Quelques carreaux sont ébréchés.

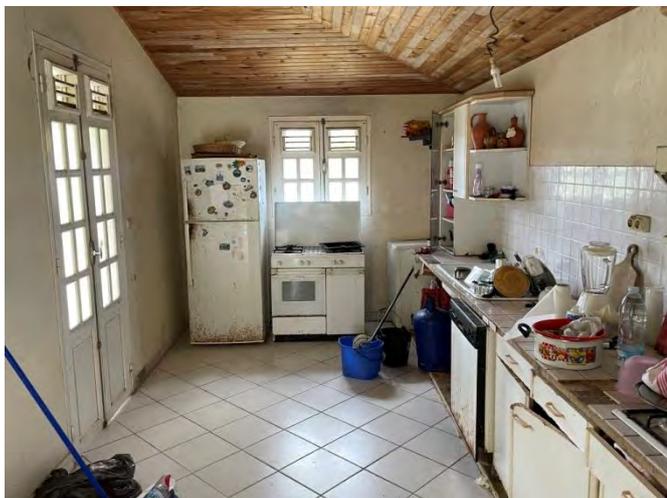
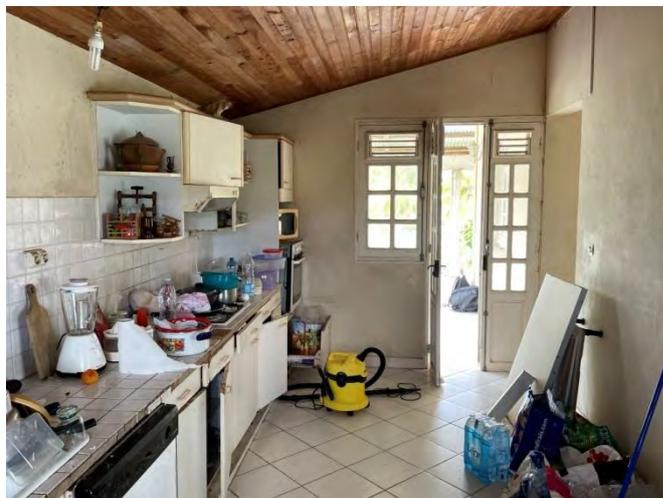
Le plafond est recouvert d'un lambris en bois, en mauvais état.

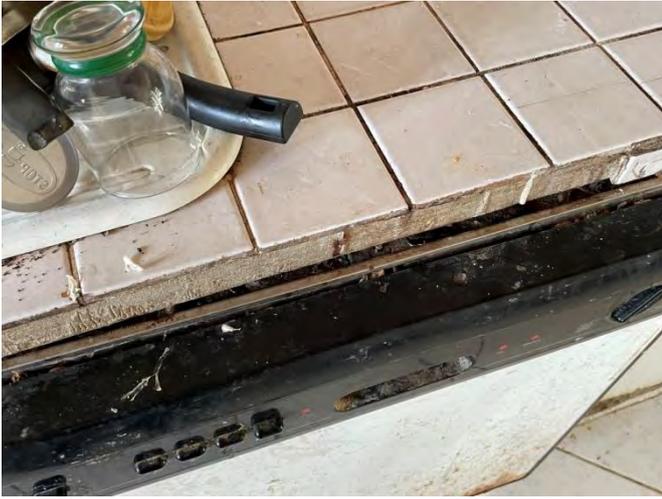
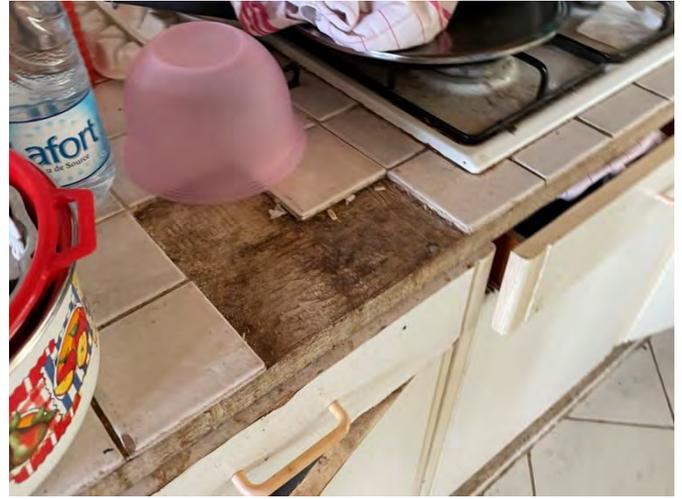
- un plan de travail recouvert de carreaux de faïence, dans un état dégradé : certains carreaux sont ébréchés ou manquants.

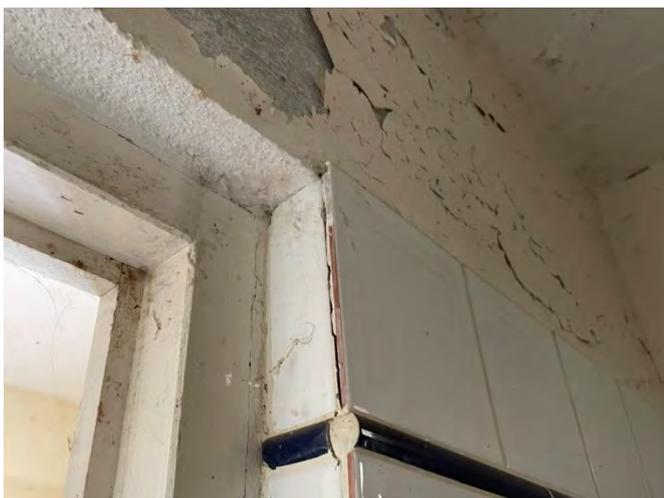
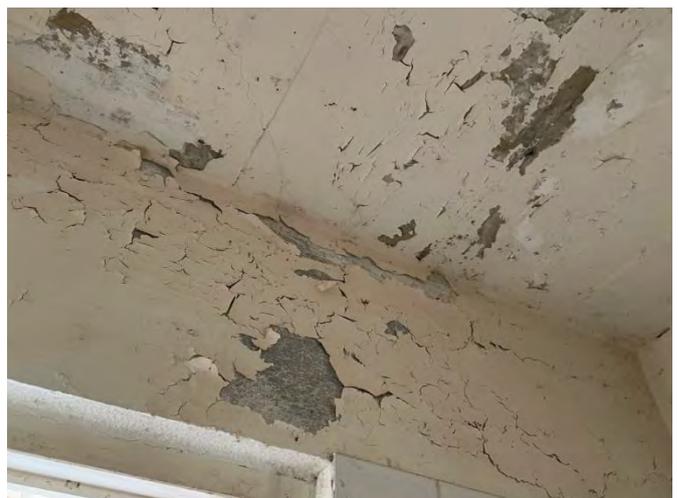
Le plafond et le mur donnant sur l'extérieur sont endommagés : l'enduit est effrité et la peinture écaillée.

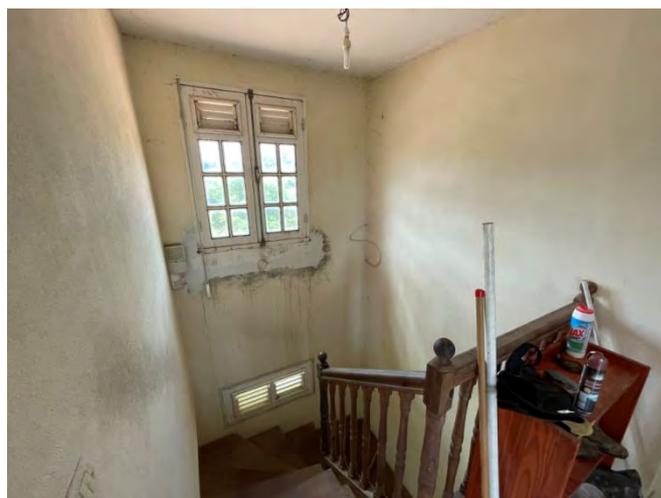
Le plafond et les murs sont en béton peint.  
Le mur est endommagé sous la fenêtre du haut.  
Le sol est recouvert de planches en bois dans l'escalier et de  
carreaux de faïence sur le palier.

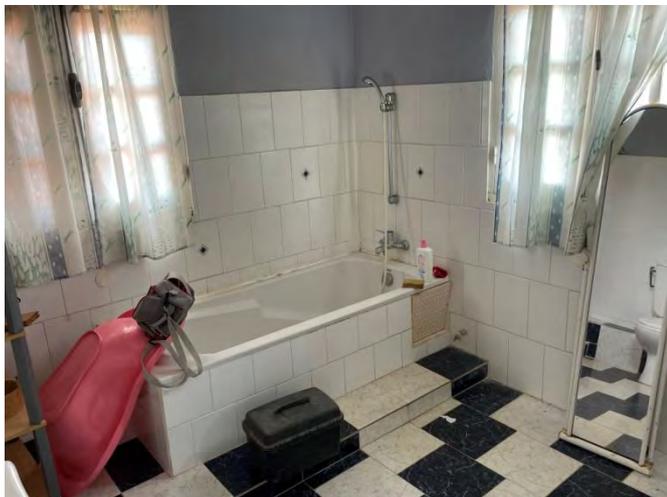
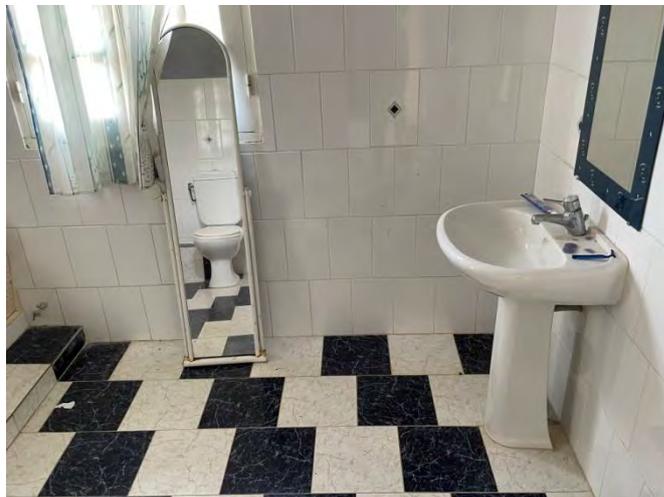
La peinture du plafond est écaillée par endroits.

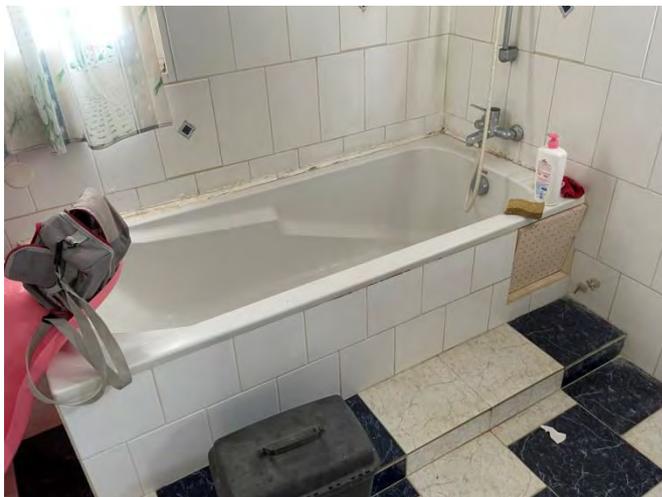
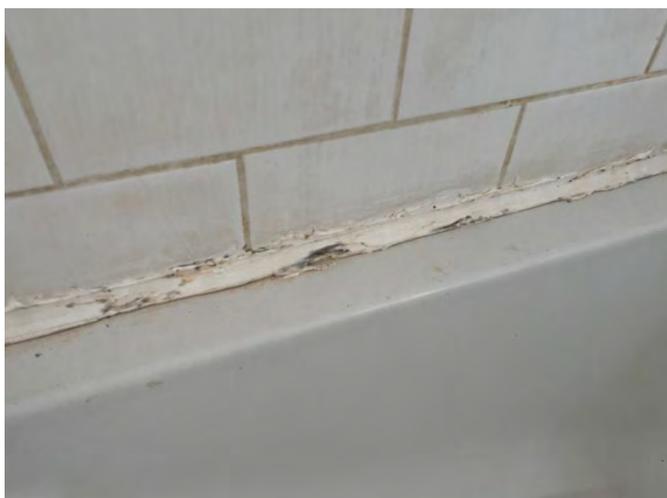
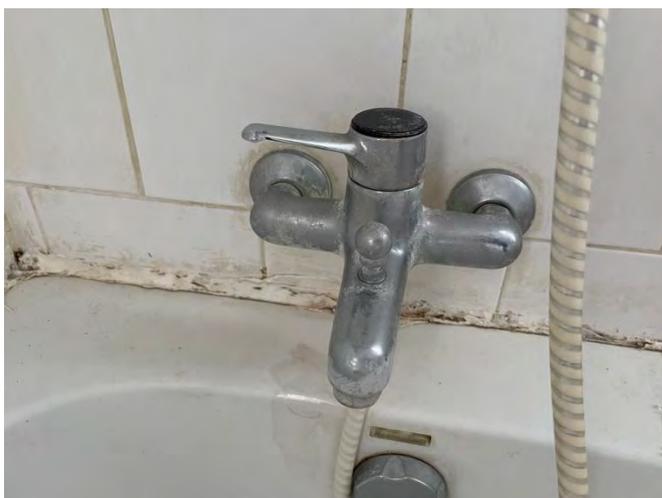
- une baignoire : le joint est endommagé et le mitigeur est en mauvais état avec d'importantes traces de tartre.

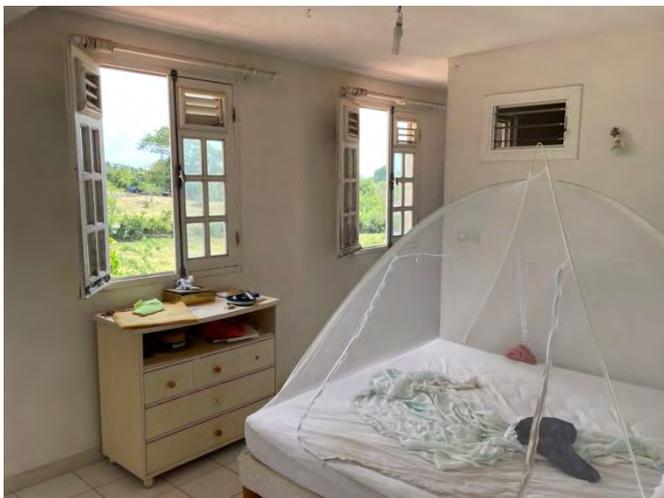
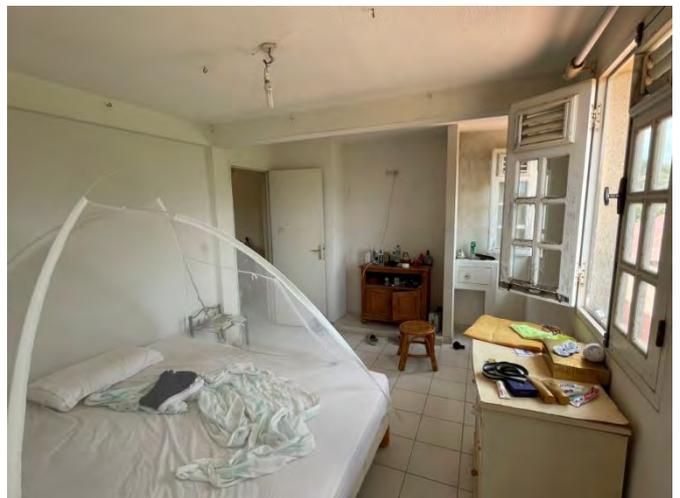
Les murs présentent des fissures sous les fenêtres.

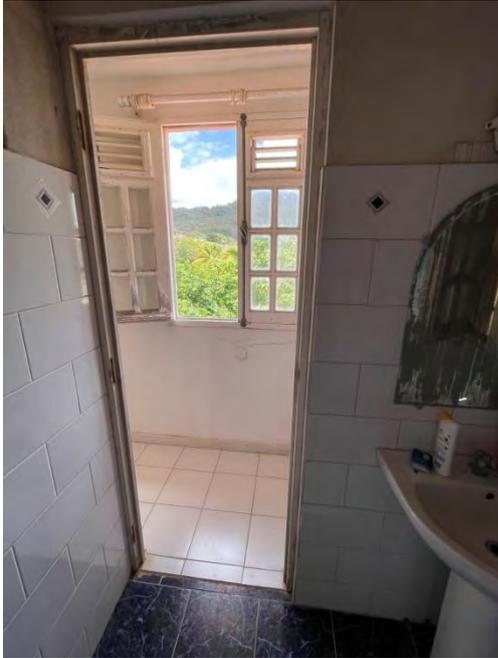
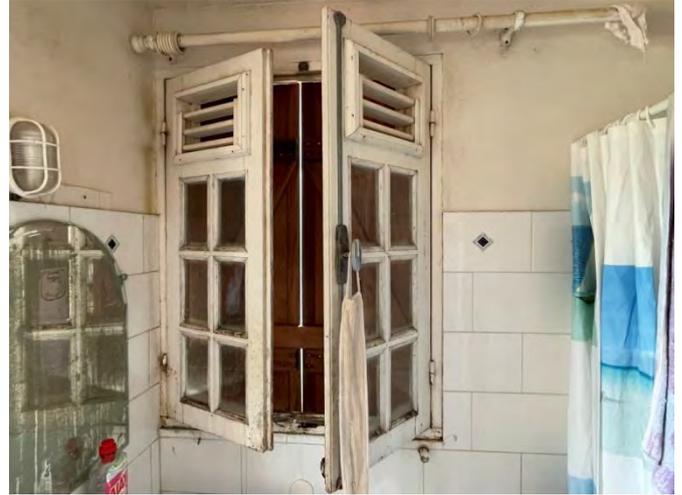
- une petite fenêtre à jalousies en PVC donnant sur la chambre 2
- une fenêtre en bois vitrée et persiennée, à double vantail, avec volets extérieurs.

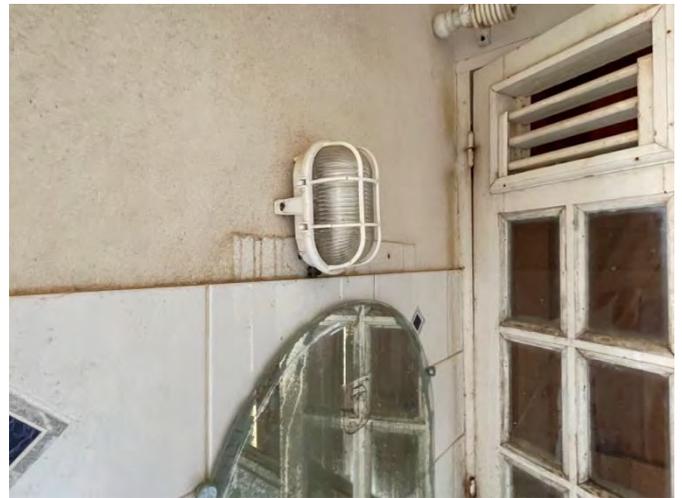
**Equipements :**  
- un lavabo, en mauvais état.

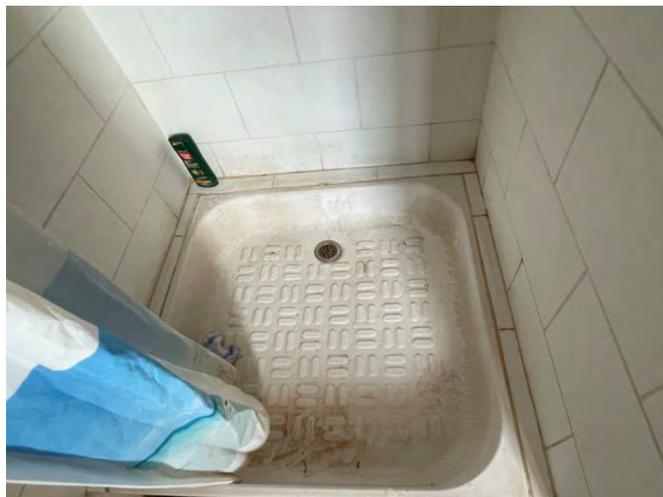
- un receveur en mauvais état

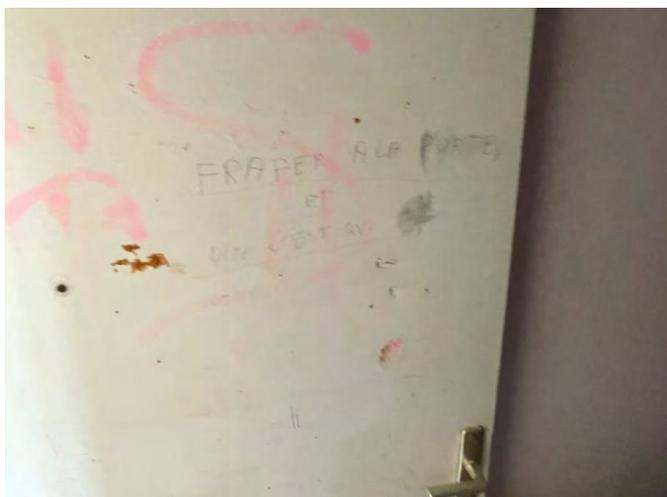
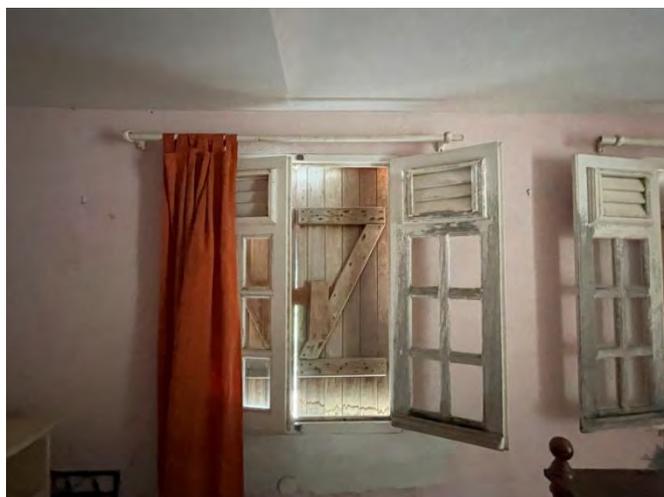
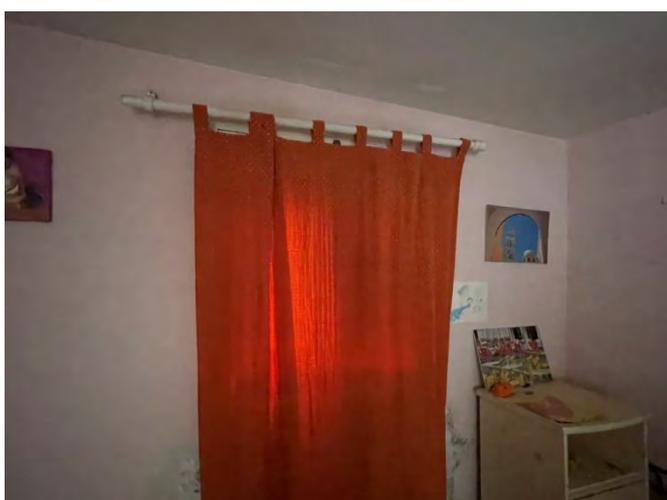
- une porte en bois contreplaqué donnant sur la palier, en mauvais état
- trois fenêtres en bois vitrées et persiennées, à double vantail, avec volets extérieurs en bois, dont une en mauvais état.

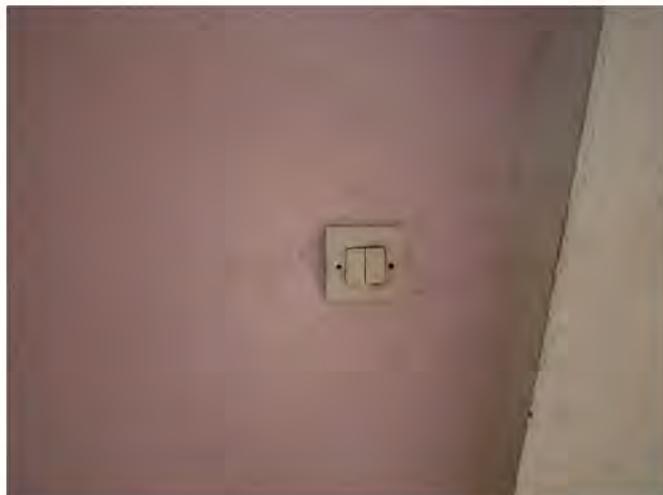
Les installations présentent un aspect vétuste et comprennent :
